Säilörehuksi korjattavan härkäpavun korjuutappiot

Antti Suokannas¹⁾, Kaisa Kuoppala²⁾ ja Katariina Manni³⁾

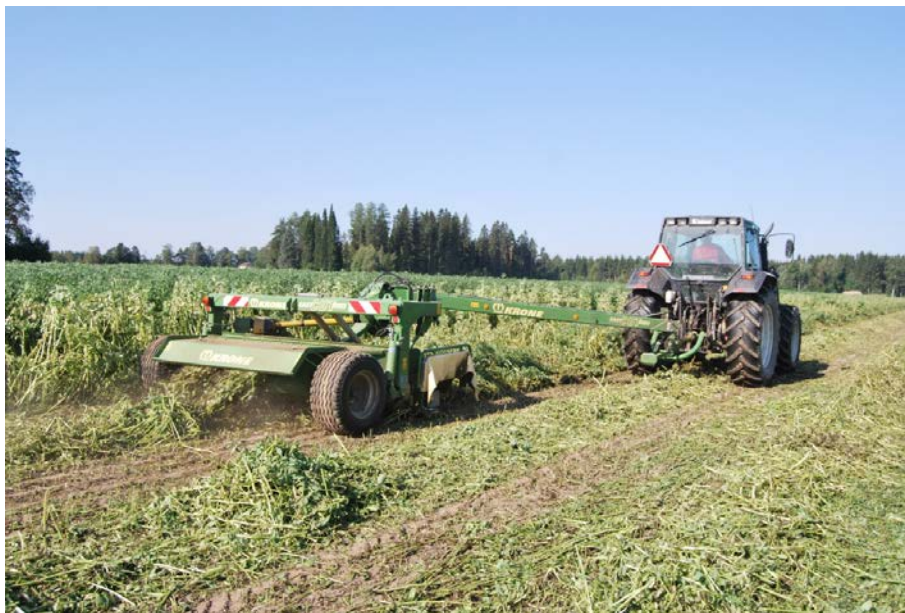
Kuva1. Härkäpavun niitto hinattavalla niittomurskaimella, jonka työleveys oli 3,2 m. Koneen murskainosa oli varstatyyppinen V-mallisin sormin varustettu.

Elokuun alussa 2014 tehtiin härkäpavun korjuukoe Hämeen ammattikorkeakoulussa Mustialan opetus- ja tutkimusmaatilalla. Koelohkoilta korjattu kasvusto oli Kontu-lajike, joka oli kylvetty 15.5. ja 22.5. . Suoraa kasvustoa niittävänä ja silppuavana korjuukoneena oli Luoko-Junkkari-kaksoisilppuri. Toisena koneketjuna oli Krone EasyCut 3210 CV-niittomurskain jonka työleveys oli 3,2 m (kuva 1), Krone Comprima -pyöröpaalain ja Elhon kiedontalaite

Kokeen kasvusto niitettiin 5.8.. Niitto aloitettiin klo 10.00 ensin aiemmin kylvetyn lohkon niitolla ja heti sen perään myöhemmin kylvetyllä loholla. Niittokorkeus säädettiin 10 cm sängin pituuteen. Murskainosassa ei ollut erillistä säätöä, koska siinä ei ollut vastalevyä tai vastakampaa. Karhon leveys säädettiin 120 cm:iin, mutta se vaihteli välillä 115-125 cm. Karhotinpeltien leveys oli 80 cm kapeimmalta ja 120 cm leveimmältä kohdalta.

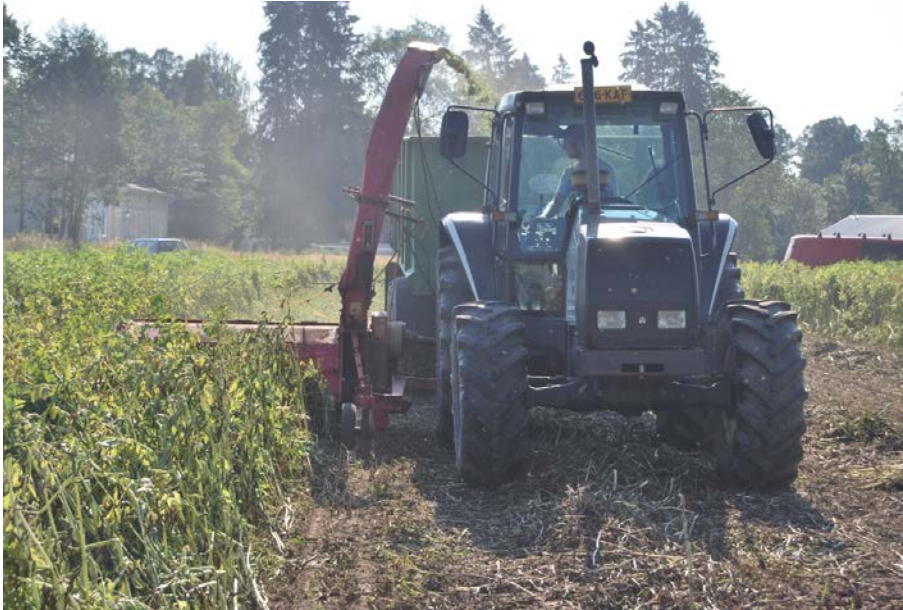
Kuva 2. Härkäpavun toisena korjuukoneena oli kasvustoa suoraan niittävä kaksoissilppuri, jonka työleveys oli 1,7 m.

Niittoa seuraavana päivänä 6.8. kasvusto korjattiin suoraan pystykasvustosta Luoko-Junkkari 170 -kaksoisilppurilla (Kuva 2.). Silppurin edessä olevan renkaan ja nostolaitteen avulla säädettiin oikea

työkorkeus. Säätyöpyörää laskettiin niin, että sängin pituus oli noin 10 cm. Heti kaksoissilppurilla tehdyn korjuun jälkeen otettiin korjuutappionäytteet.

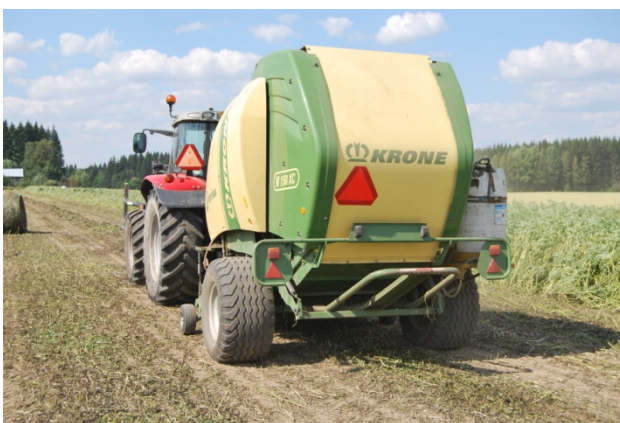
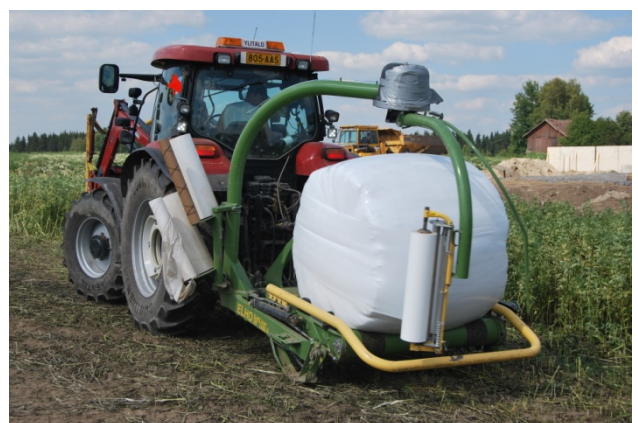
Kuvat 3 ja 4. Vuorokauden esikuivauksen jälkeen härkäpapurkarho paalattiin ja paalit kiedottiin muovikalvoon.

Samana päivänä kello 13 tienoilla edellisenä päivänä niitetyt karhot paalattiin Krone Comprima V 150XC muuttuvakammioisella pyöröpaalaimella (Kuva 3.), jossa paalin halkaisijaa voidaan säätää välillä 125 – 150 cm:ä. Halkaisija säädettiin siten, että paaleista tuli 145 – 150 cm:ä. Paalin leveys oli 122 cm. Paalattaessa ajonopeus oli 6 km/h. Paalaimessa oli verkkosidontalaite. Verkkoa kiedottiin 2,5 kierrosta paalia kohti. Paalaimen kaikki 26 vastaterää olivat käytössä. Paalaajan ajonopeus oli noin 6 km/h. Kiedontatraktorin etukuormaimessa oli hydraulipaineen mittaukseen perustuva vaaka, jolla paalit punnittiin. Paalit kiedottiin Elhon Softliner 1400 nostolaitesovitteisellä kiedontalaitteella (Kuva 4.). Valkoinen muovikalvo oli leveydeltään 750 mm ja sitä kiedottiin 8 kerrosta paalia kohti.
